Przywracanie do życia

Raport badania nasadki dalmierczej Kern DM 502

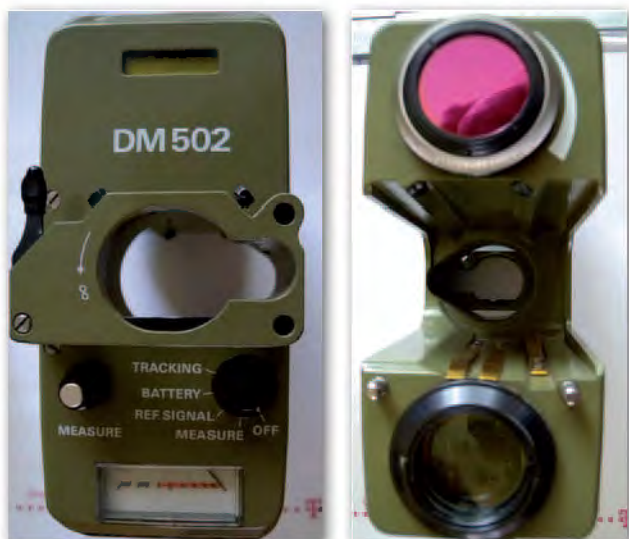
Moduł dalmierczy widziany od tyłu i od przodu (dolny obiektyw to nadajnik, górny z czerwonym filtrem – odbiornik)

7. W dolnym obiektywie nasadki dalmierczej (bez czerwonego filtra) we wszystkich pozycjach przełącznika, za wyjątkiem pozycji *Off*, widać czerwoną świecącą plamkę.

10. W obiektywie nadajnika widać szary przezroczysty okrągły filtr połówkowy. W pozycji *Measure* i *Tracking* i po naciśnięciu przycisku *Measure* filtr nie obraca się (a powinien, jak dowiedziałem się w jednym z serwisów).

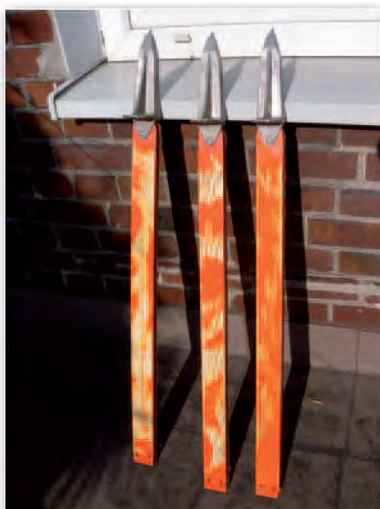
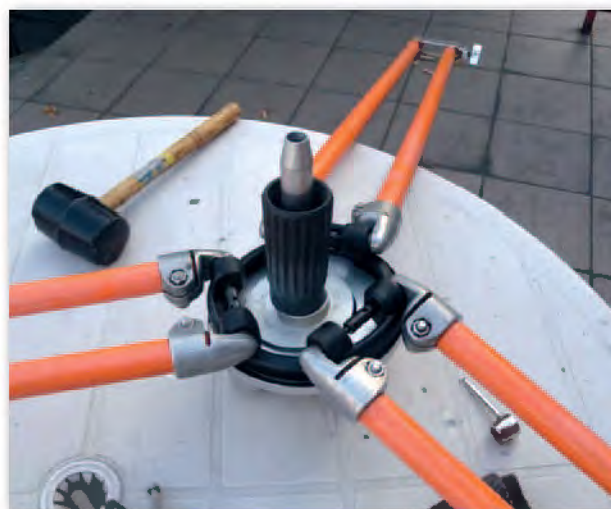
Kolejne fazy renowacji statywu

W oczekiwaniu na informacje z serwisów nie siedziałem z założonymi rękami. Poddałem renowacji statyw, który zdemontowałem do najdrobniejszego elementu. Oszlifowałem drewniane elementy nóg, zaszpachlowałem ubytki drewna. Potem pomalowałem je farbą podkładową i nałożyłem trzy warstwy farby koloru pomarańczowego. Poczter-

niłem również spód głowicy statywu. Po wyschnięciu całość złożyłem.

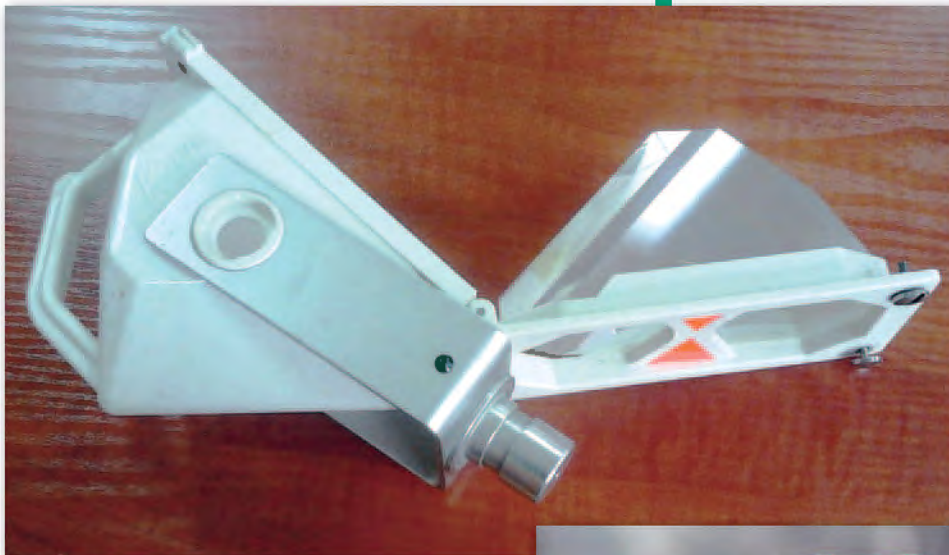
Rozmontowane lustro

Podarek z firmy Geoida był dobrze zachowany pomimo nienajmłodszego już wieku i intensywnego używania w terenie. Mając skłonność do perfekcji (co nie dotyczy utrzymania wnturz mieszkalnych i użytkowych), rozmontowałem lustro i wyczyściłem wnętrze oraz obudowę. Pryzmat przemyłem płynem do czyszczenia elementów optycznych. Po wymianie zużytych uszczelnień całość zmontowałem, na końcu przyklejając pryzmat do frontu obudowy za pomocą zwykłego kleju typu kropelka.

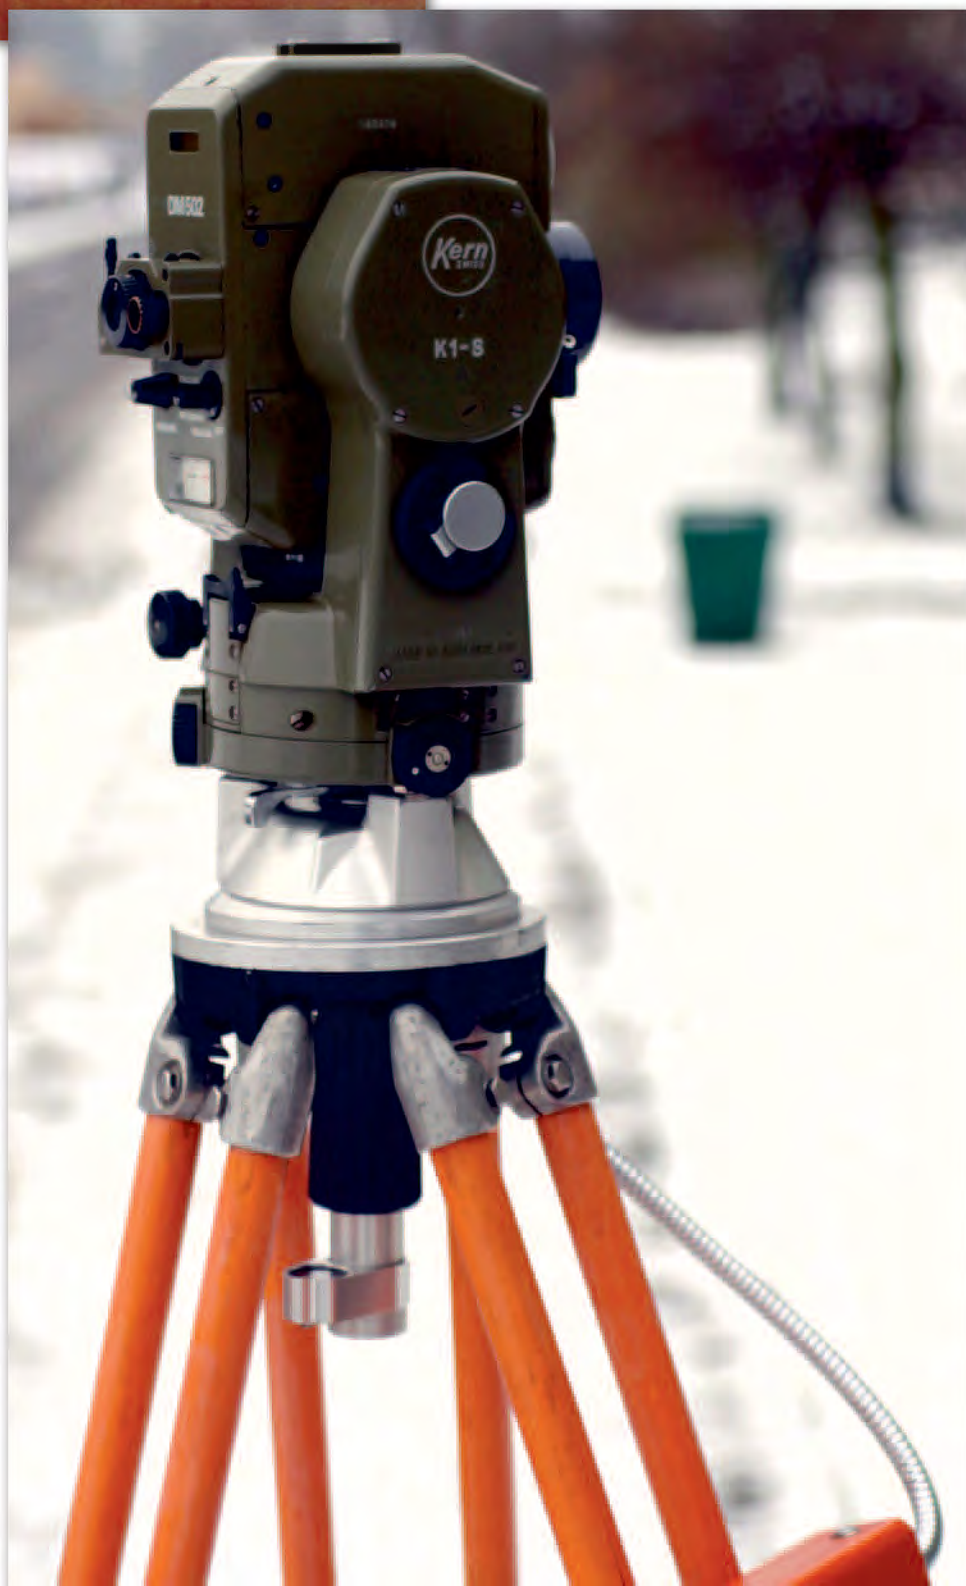
Instrument gotowy do pracy

Zastosowałem więc rozwiązanie tymczasowe. Na konstrukcji własnego pomysłu lustro przesunięte jest do tyłu o 6 cm w stosunku do osi podpórki (jest nią statyw lub monopod fotograficzny – obydwa z libelą sferyczną).

Tak opisane rozwiązanie zestawu pomiarowego przyjąłem za ostateczne. Całość, co prawda, sporo waży, ale to przecież technologia przełomu lat 70. i 80., czyli: metal, szkło i drewno. Instrument w zestawieniu z oryginalną baterią prezentuje się super. Mój reaktywowany Kern jest gotowy do pracy.

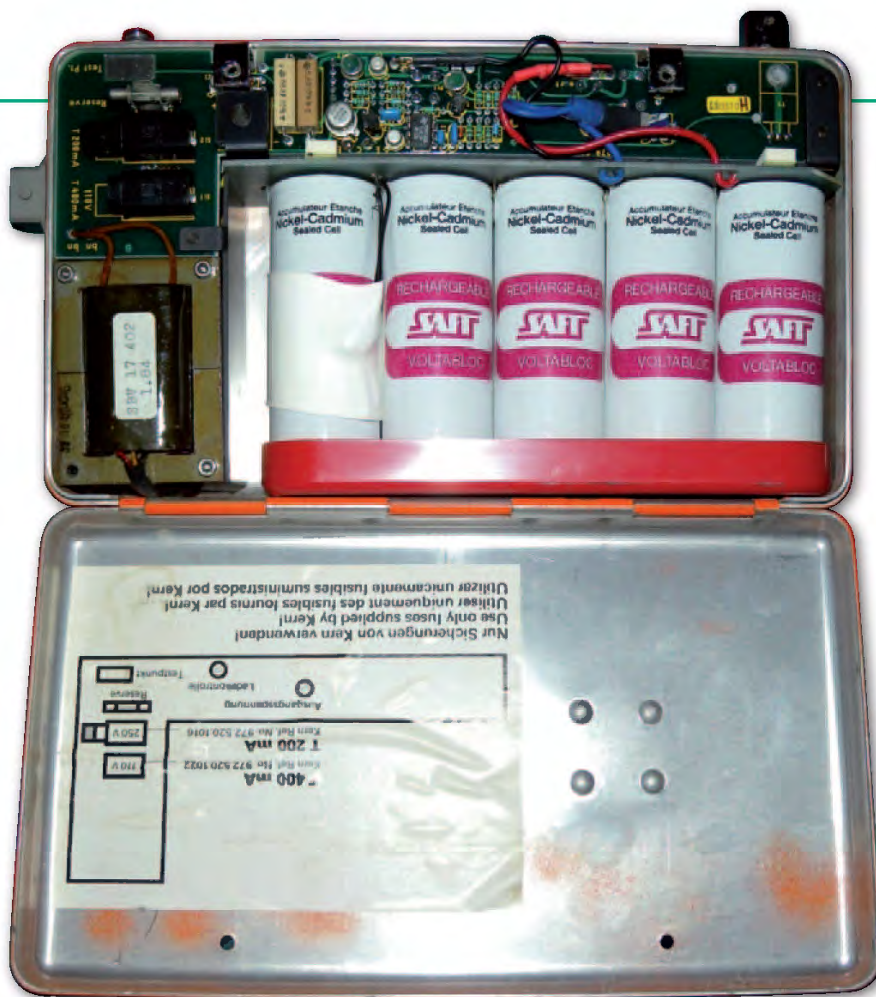
Wnętrze oryginalnego akumulatora

118 zł, co uznałem za nieuniknione koszty egzystencji. Dostawa oryginalnego akumulatora i jego regeneracja trwały czas jakiś. Zgodnie z sugestiami Jana Jerzyka potraktowałem baterię żelową jako rozwiązanie awaryjne i do stosowania w sytuacjach wyjątkowych. Renowacji oryginalnego akumulatora podjął się Marcin Adamczyk prowadzący specjalistyczną firmę koło Oławy. Nie było to tanie, ale taki to już los hobbyisty.

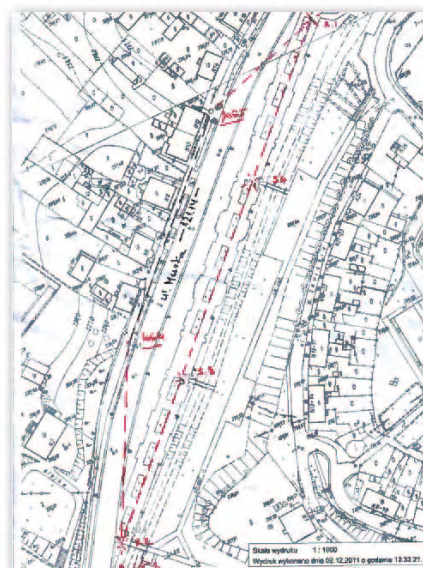
Mapa naniesioną bazą pomiarową

Zakończeniem testów był pomiar odległości na wzorcowej bazie pomiarowej. Wszystkie kombinacje odcinków pomierzonych zostały: taśmą stalową 50 m, atestowanymi tachimetrami (Topcon, Leica) oraz moim Kernem. Pomiary wykonano dwukrotnie i uśredniono (tab. 2). Jak widać, wyniki są zbliżone, a różnice mogą być spowodowane np. błędami centrowania stanowiska oraz odchylenia tyczki pomiarowej od pionu.
