# Niwelatory Kerna

# klasyka gatunku

## Jerzy Leszczuk

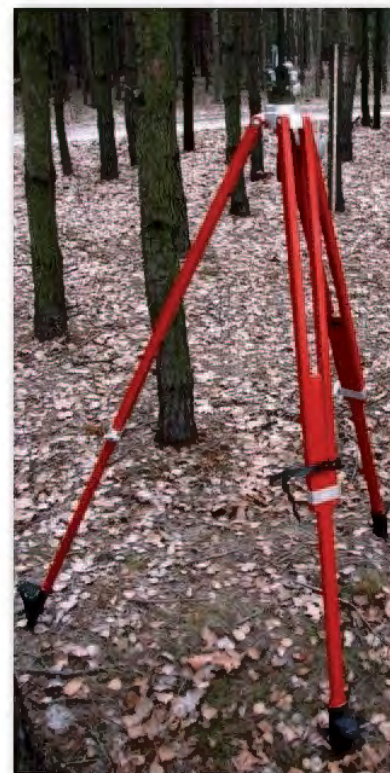
Rys. 2. Statyw po renowacji

Odmalowany i gotowy do pracy statyw przedstawiono na rys. 2. I tu użyję cytatu

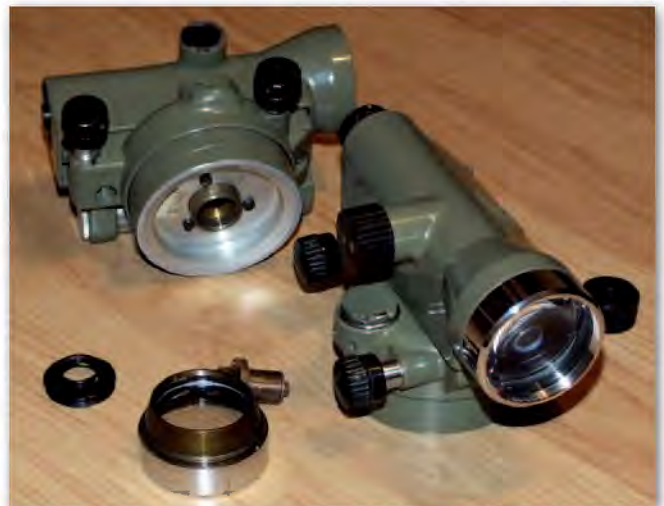
•Kern GK 23 to też klasyk (rys. 4). Zaprzyjaźniony geodeta zwrócił się do mnie o pomoc. Za niewielkie pieniądze kupił na ebayu trzy zdefektowane i niekompletne niwelatory Kern GK 23. W jednym

brakowało okularu, mocowania śruby ogniskującej, a libella niwelacyjna była niewidoczna w polu widzenia, a obrót ogniskowania jałowy. Drugi miał zapieczone łożysko obrotu niwelatora w poziomie. W trzecim brakowało osłony okularu. Z owych trzech udało mi się skompletować dwa w pełni sprawne, z czego jeden pozostał u mnie. W obydwu sprawnych różnica między niwelacją ze środka i z boku wyniosła 9-27 mm. Błąd libelli pudełkowej był do pominięcia. Błąd libelli rurkowej został wyeliminowany opisanym na początku sposobem poprzez regulację jej śrubkami rektyfikacyjnymi. Z drugim egzemplarzem było trudniej, ale dobrze się skończyło. Pozostał jednak mankament, jakim był brak osłony okularu. Przeróbki z innej obudowy dokonał zegarmistrz.

Rys. 4. Przekrój niwelatora GK 23 oraz dwa niwelatory z natury. Egzemplarz rozmontowany to drugi, trudniejszy przypadek

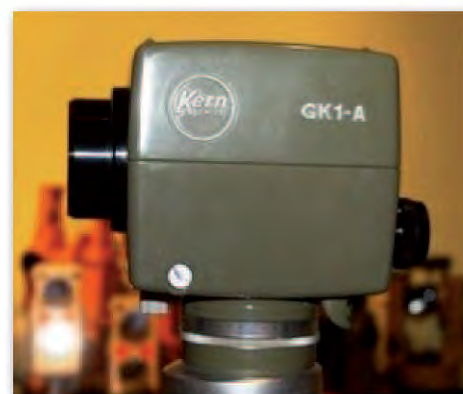
•**Kern GK1 A** – to już same kłopoty. Ale cóż, darowane mu koniowi nie zagłada się w zęby. Darczyńca uprzedził mnie, że część kolekcji ma defekty, ale, co ciekawe, te najcenniejsze rzeczy okazały się w pełni sprawne. W opisywanym niwelatorze brakowało libelli sferycznej, a w okularze panowała ciemność. Libellę pozyskałem ze szrotu, a ciemność powodował źle ustawiony pryzmat (linia A-A na rys. 6, a prawidłowe ustawienie to linia B-B).

Rys. 6. Niwelator Kern GK1 A: 1 – śrubki rektyfikacyjne płytki krzyża nitek, 2 – oś zawieszenia kompensatora magnetycznego, 3 – komory do tłumienia wychyleń kompensatora magnetycznego, 4 – płytka krzyża nitek, 5 – pryzmat urządzenia kompensatora, 6 – człon ogniskujący, 7 – magnes kompensatora, 8 – pryzmat, którego złe ustawienie wywołało ciemność

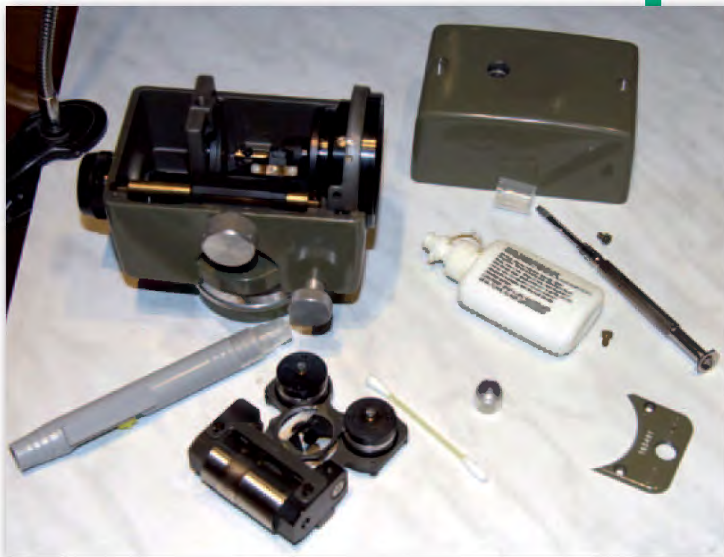
miał taką przygodę). Sprawdzenie w terenie wykazało kompletne rozregulowanie kompensatora (rys. 7). Testy w domu i próby rektyfikacji kompensatora nie powiodły się. W efekcie instrument jest kompletny i ma udrożnione widzenie w okularze. Nie kwalifikuje się do pracy, ale jest dobrze zachowany i cieszy wzrok. To dużo. Może jakiś serwis by zaradził, ale takich serwisów nie ma, przynajmniej u nas. A nawet gdyby były i miały te części zamienne, to i tak naprawa z przyczyn ekonomicznych byłaby pozbawiona sensu.

Rys. 7. Rozmontowany niwelator GK1 A z magnetycznym kompensatorem na pierwszym planie

I tak by mogło pozostać, gdyby nie zakup na aukcji Allegro kolejnego egzemplarza niwelatora GK 1A, w którym brakowało jedynie libelli sferycznej. Z tym problemem jakoś się uporałem i niwelator okazał się całkowicie sprawny. **Rektyfikacja instrumentu pozwoliła stwierdzić, że przyczyną zła w poprzednim egzemplarzu było rozregulowanie pryzmatu zaznaczonego na przekroju cyfrą 1.** Wszystko wskazuje na to, że kompensator działał w nim poprawnie. Egzemplarz poprzedni stał się wystrojem wnętrza biura innego geode-

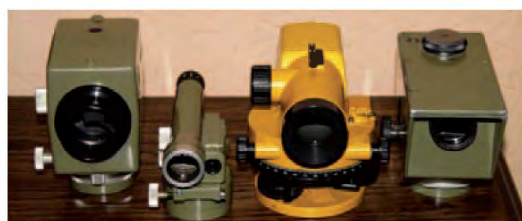
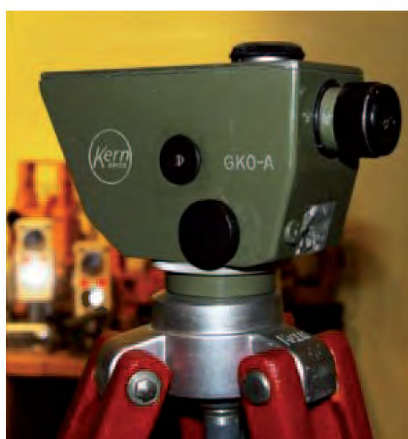
Rys. 8. Po lewej od góry trzy opisane niwelatory w towarzystwie współczesnego niwelatora Topcon (żółty). Drugi od lewej Kern GK0 wyróżnia się miniaturowymi wymiarami. Zdjęcie po prawej – wykorzystanie reduktora do łączenia niwelatorów Kern z typowym gniazdem statywowym. Po lewej u dołu historyczny gadżet – tuba, w której wysłano mi plakaty Kerna. Data nadania przesyłki to 5 września 1979. Sekretarka poczyniła błąd w moim nazwisku, ale wybaczyłem jej ten despekt

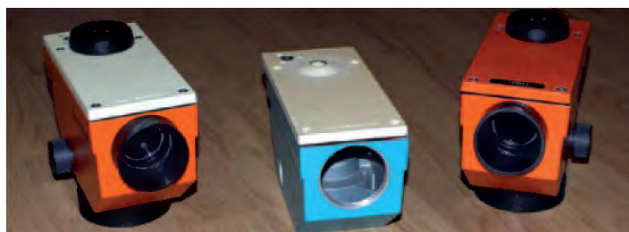
Rys. 9. Kolejne fazy upiększania niwelatora Kernlevel. Wnętrze fabrycznie nowej obudowy z napisem Leica zappełniły elementy dwóch innych egzemplarzy z nieco zmęczoną życiem obudową

teńkiej obudowy. Pojawiły się trzy oferty i wybrałem najtańszą.

•Kernlevel to nawiązanie do tradycji. Pan Jerzy – właściciel serwisu sprzętu geodezyjnego – uszczęśliwił mnie przesyłką z częściami do instrumentów Kern. W zestawie znalazła się obudowa do niwelatora Kernlevel. Napisał Leica wskazywał, że obudowę wyprodukowano już po likwidacji firmy Kern. Dałem ogłoszenie o chęci kupna niwelatora Kernlevel z zamiarem wykorzystania nowiu-
